Orientierende Altlast- und Baugrunduntersuchung

**Projekt 1210/2019:
Godenbergstraße 1, 23714 Malente
Abschlussbericht: 07.05.2020**

Projekt: Godenbergstraße 1, 23714 Bad Malente-Gremsmühlen
Orientierende Untersuchungen zur Überprüfung eines Altlastverdachts
Phase II Technische Erkundung – Abschlussbericht

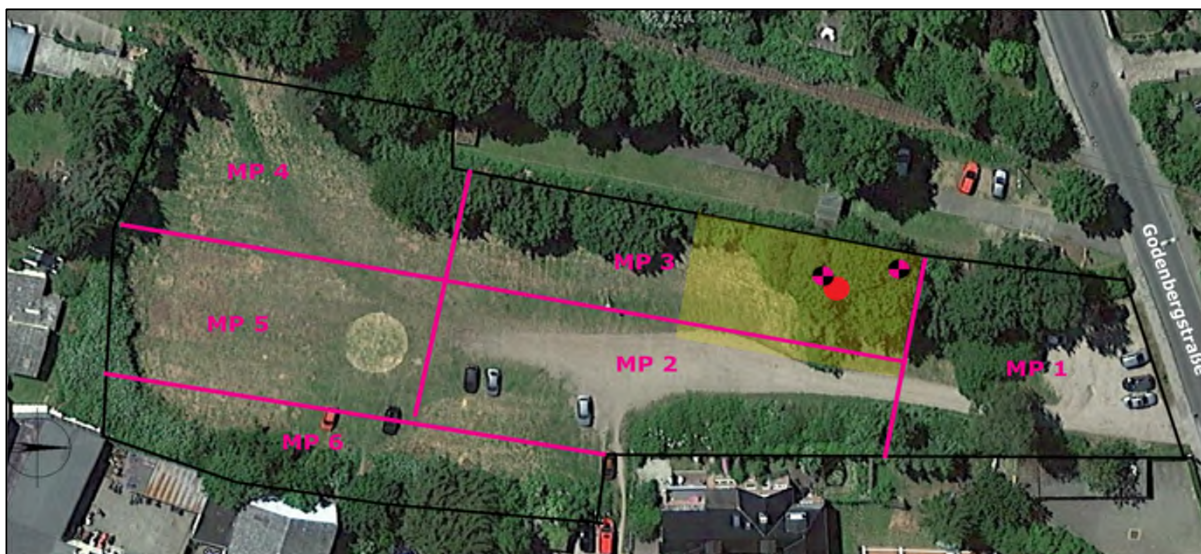
27 Lageskizze/Lageplan/Lagefoto ohne Maßstab

- 13) **Abfallart / Allgemeine Beschreibung:**
 MP 4/1 = Mutterboden, Auffüllungen von Geschiebelehm mit teilweise Bauschuttresten
 MP 4/2 = Mutterboden, Auffüllungen von Geschiebelehm mit teilweise Bauschuttresten
 Die Probentiefe ist von 0,00 - 0,10 m für MP 4/1 und 0,10 - 0,35 m für MP 4/2.

Keine Überschreitung der Prüfwerte der BBodSchV für den Pfad Boden - Mensch und die Nutzung "Kinderspielflächen". Überschreitung der Prüfwertempfehlungen des Erlasses V42-61547/2016 des Ministeriums für Energiewende, Landwirtschaft, Umwelt und ländliche Räume (MELUR) für die Nutzung "Kinderspielflächen durch den Befund für den Parameter Benzoi(a)pyren der Probe MP 4/2.

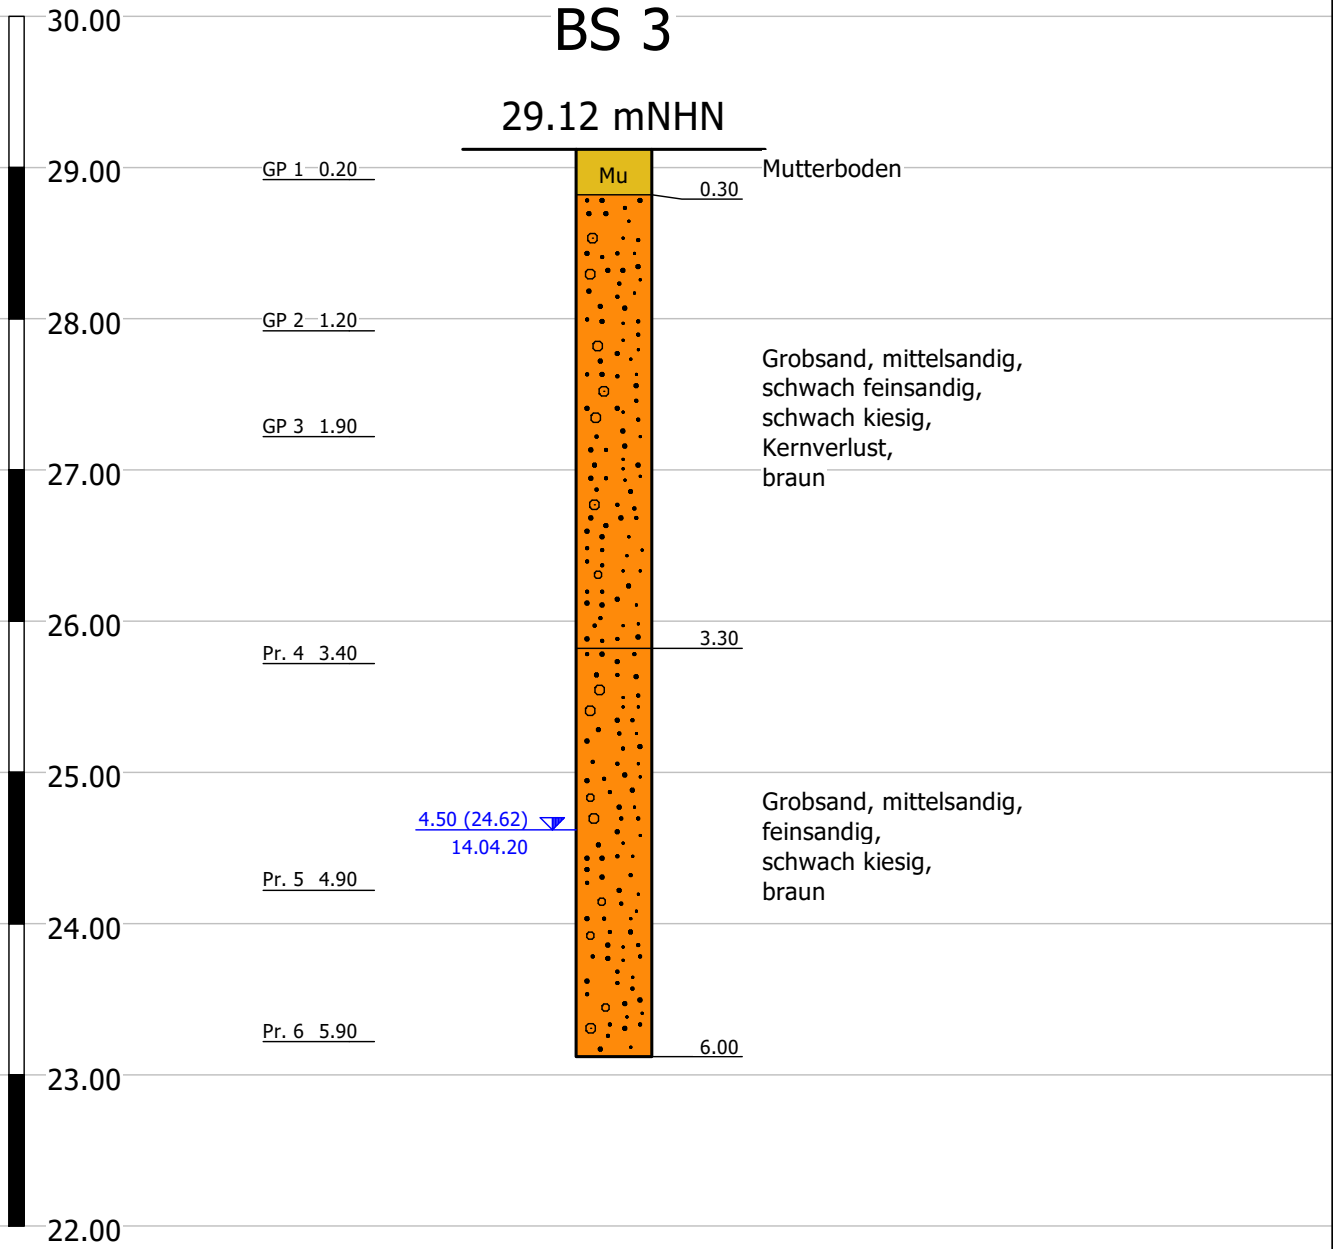
BS 3

In den sechs Kleinrammbohrungen (BS 3 bis BS 8) zur Baugrunduntersuchung im Bereich der Fläche für den geplanten Bau der Kindertagesstätte wurden ebenfalls unter Oberbodenschichten von 0,3 m Schichtdicke (BS 3/BS 6) bis 1,10 m Schichtdicke (BS 4) gewachsene Mittel- und Grobsande angetroffen. Grundwasser wurde in Tiefen

von 24,64 m NHN (BS 3) bis 24,99 mNHN (BS 5)
